# EDIFICANDO SABERES

João Pessoa, 2020

1. Construção civil – concreto aparente. 2. Revestimento cerâmico – patologia. 3. Projeto estrutural – concreto armado. 4. Acessibilidade – deficiente visual. 5. Ergonomia. I. Araújo, Nelma Mirian Chagas de. II. Meira, Alexsandra Rocha. III. Título.

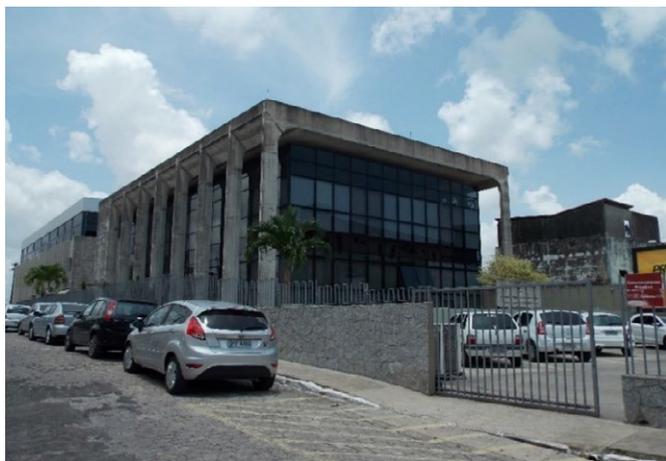
**Figura 11:** Edifício do CAT - Pedro Franciscano do Amaral (FIEP/SESI)

Para este trabalho, foi tomado como caso de estudo um edifício localizado em João Pessoa: o Centro de Atividades Pedro Franciscano do Amaral (Figura 11), ou edifício da FIEP/SESI como é mais conhecido. Inaugurado em 2004, o CAT-P.F.A. é um prédio dedicado a atender a demanda nos setores de treinamento, de educação e de saúde, bem como um ambiente voltado a reunir o empresariado da cidade de João Pessoa.

<i>LOCAL</i>	João Pessoa, Paraíba
<i>ANO DO PROJETO</i>	1996
<i>CONCLUSÃO DA OBRA</i>	2004
<i>ÁREA CONSTRUÍDA</i>	2630 m <sup>2</sup>
<i>ARQUITETURA</i>	Cydno Silveira
<i>ESTRUTURA</i>	Equipe TECNCON

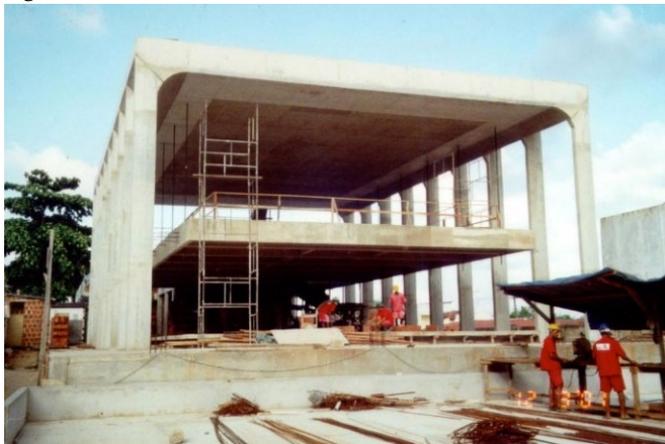
**Figura 12:** Edifício CAT-P.F.A. durante construção

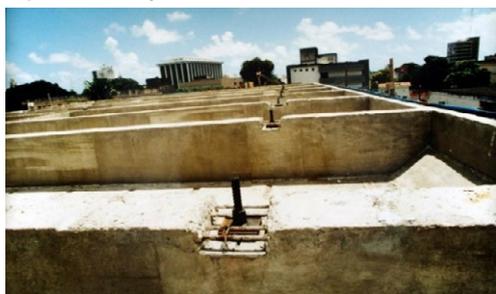
**Figura 13:** Vigas da cobertura

mento por 0,95 m de altura (Figura 13) que repousam sobre os pilares. Tirantes partem dessas vigas e mantêm suspensa a laje do primeiro pavimento. Toda a estrutura suspensa é protendida, para que fosse reduzida a espessura média do concreto e aliviadas as cargas nos tirantes.

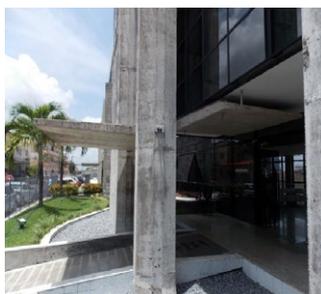
**Figura 14:** Marquise de concreto sobre o acesso

A fachada sul ainda possui uma marquise de concreto armado aparente, engastada entre dois pilares (Figura 14), que demarca e abriga o acesso principal.

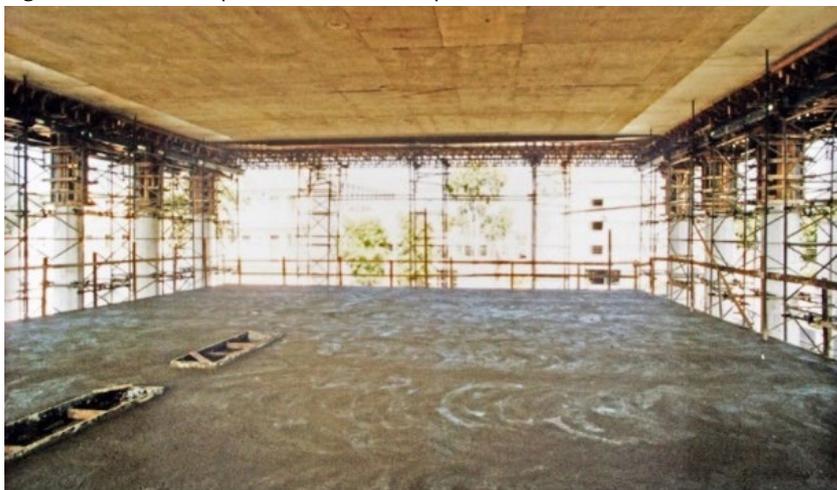
**Figura 15:** Primeiro pavimento liberado pelos tirantes

Com isso, as paredes que têm a função de delimitar espaços ganharam maior autonomia, já que não tem a função portante, graças à estrutura do prédio. Esse princípio é um dos pilares da arquitetura moderna e se chama planta livre. O pilotis confere maior liberdade para definição dos espaços, que passaram a ter um critério mais voltado à utilidade, onde a edificação do prédio principal ficou totalmente voltada para a parte administrativa da instituição, abrigando secretarias, salas de gerência e

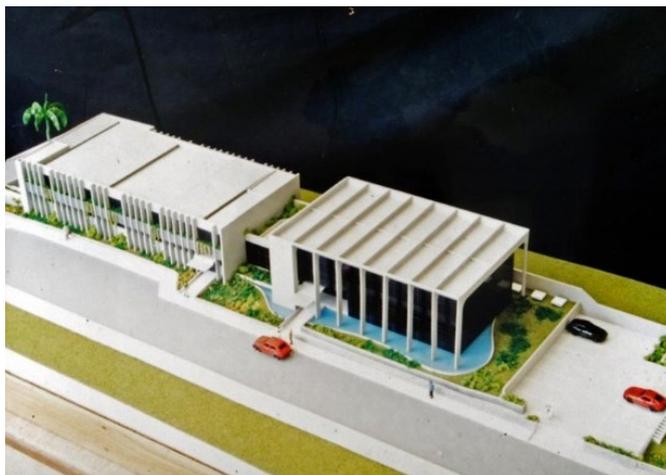
**Figura 19:** Maquete do edifício CAT-P.F.A., evidenciando a articulação dos volumes

A forma volumétrica do edifício é aquela exposta visualmente. Para ser atraente esteticamente é importante que haja proporção entre os volumes. Essa forma volumétrica pode ser composta por volumes geométricos simples, ou pela associação de diversos volumes. No caso do projeto do CAT-P.F.A., a forma volumétrica do edifício é obtida a partir da articulação de dois volumes por meio de um elemento intermediário (Figura 19, página seguinte). Essa composição é descrita por Colin (2013) como se tratando de uma composição por articulação.

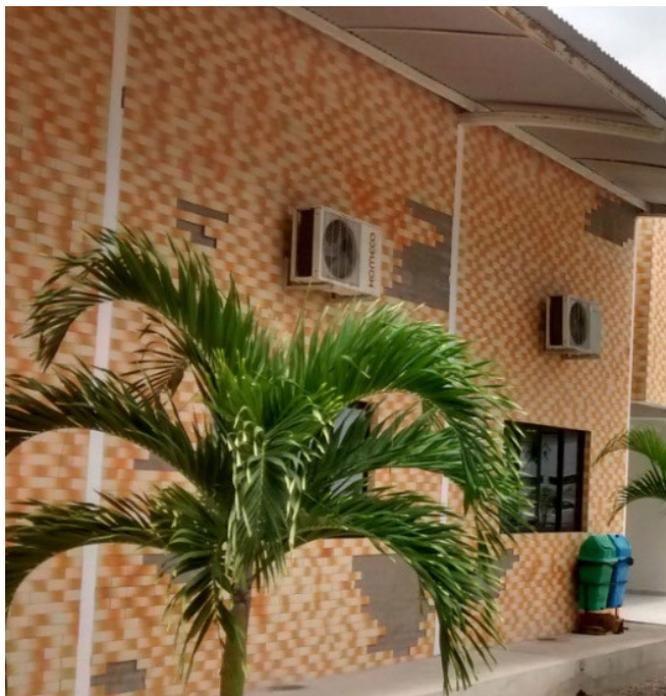
**Figura 2:** Fachada principal com descolamento do revestimento

O descolamento encontrado na fachada do edifício está generalizado, mas nem todos os casos se configuram na queda da placa, propriamente dita, podendo haver o descolamento parcial do revestimento cerâmico, com as placas saltadas para fora, sem, no entanto, ter havido o desprendimento completo dessas (Figura 3, na página seguinte).

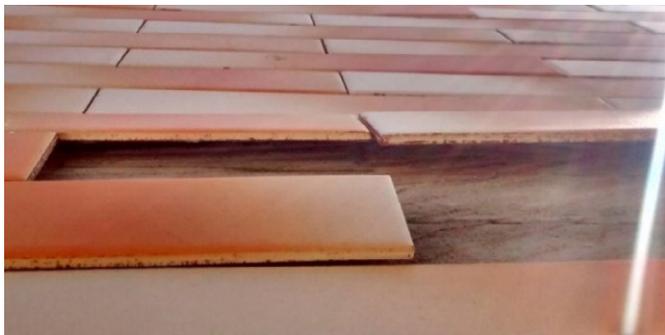
**Figura 3:** Placas cerâmicas parcialmente descoladas

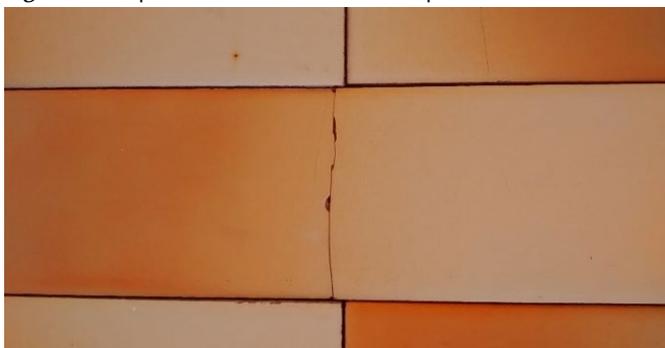
Outra anomalia de grande incidência na fachada da edificação estudada foi a ruptura das placas cerâmicas. Essa definição possui uma subdivisão em duas manifestações patológicas diferentes: trincas e fissuras. A Figura 4 exemplifica a anomalia que foi observada.

A diferença de nomenclatura está relacionada a espessura do rompimento: quando possui até 1 mm de abertura se enquadra na classe de fissuras, mais que isso se configura como trinca.

**Figura 4:** Ruptura identificada em uma placa cerâmica

A principal diferença no comportamento da anomalia está na consequência da ruptura: uma trinca, devido à maior abertura e, conseqüentemente, ao maior dano à placa cerâmica, tende a não afetar apenas a superfície da placa, chegando a transpassá-la por completo, o que leva à separação de partes da peça.

Rompimentos menores, como as fissuras muitas vezes não chegam a ser totais, mantendo a placa “inteira” ao menos temporariamente. Se o foco do problema (algum tipo de esforço mecânico sobre a peça, por exemplo) continuar, uma fissura pode evoluir o seu quadro de gravidade, tornando-se uma trinca.

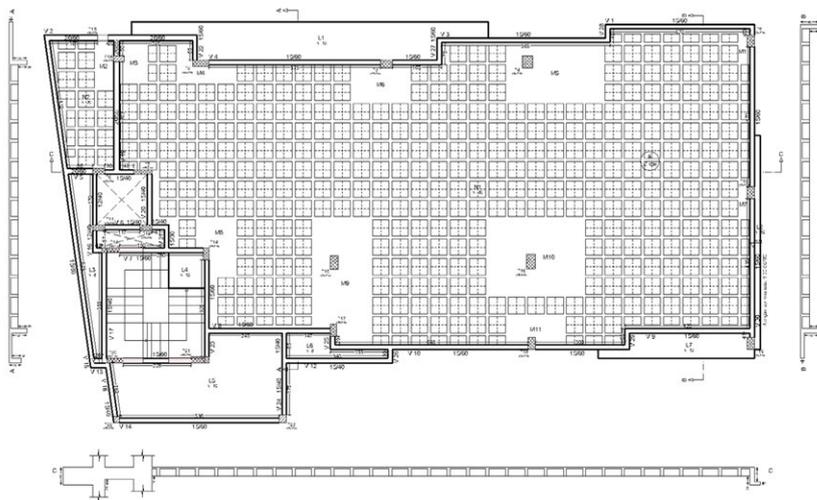
**Figura 1:** Planta de fôrma do pavimento tipo 1 da edificação

Nota-se que a planta de fôrma representa os elementos estruturais em planta e em corte como determina a NBR 7191 (ABNT, 1982). Foram feitos três cortes para melhor compreensão.

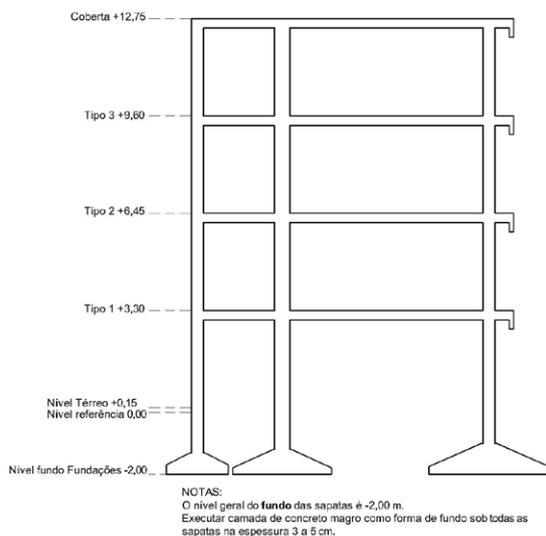
**Figura 2:** Elevação com indicação dos níveis dos pavimentos

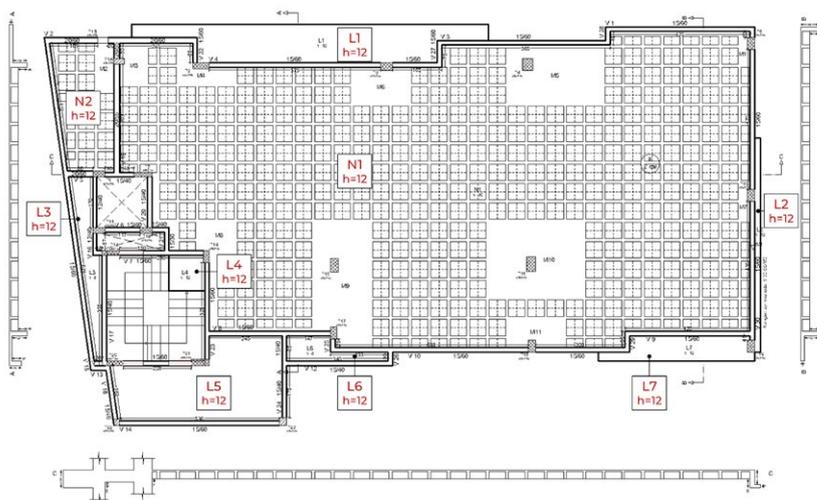
**Figura 3:** Identificação das lajes

Em torno dos pilares é perceptível que não há nervuras, essa região maciça de concreto, por vezes, indica que ali há um capitel. O capitel é o elemento estrutural que tem como função garantir a solidez da laje na ligação direta com o pilar, ou seja, quando não há vigas, impedindo que ocorra o fenômeno da punção. Já um maciço corresponde a qualquer região maciça de concreto sem nervuras. Nesse projeto, todos os maciços foram identificados pela letra M inclusive os capitéis, que correspondem aos maciços M5, M9 e M10.

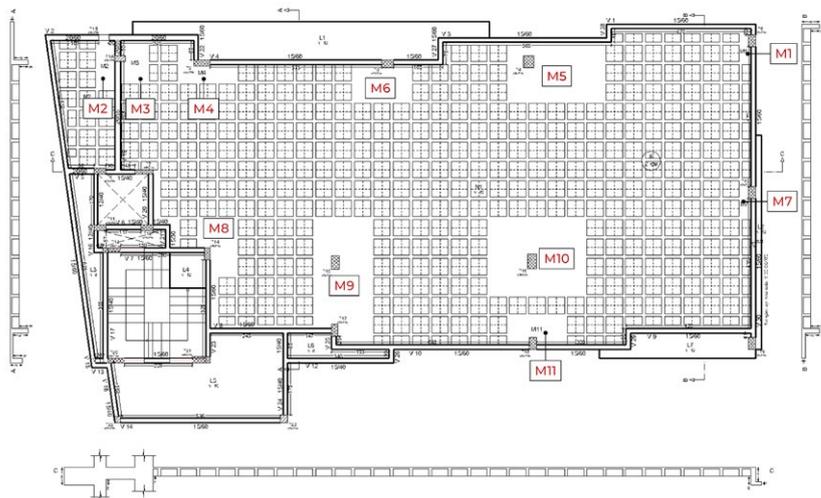
**Figura 4:** Indicação dos maciços, inclusive capitéis

É importante salientar que, se esse elemento é um capitel, portanto, a nomeação correta seria a primeira letra maiúscula do elemento, nesse caso, a letra C, seguida da numeração.

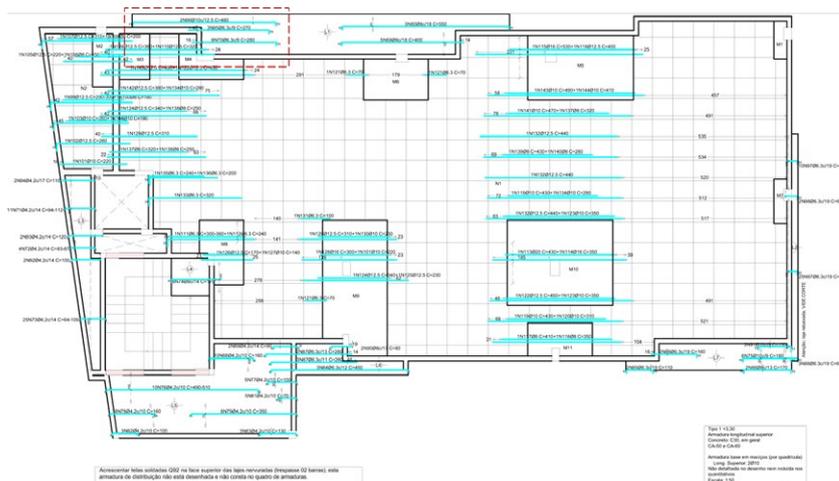
**Figura 5:** Detalhamento das armaduras negativas (horizontais em planta)

No detalhamento da armadura negativa (Figura 5), as armaduras são dispostas horizontalmente de acordo com os cálculos feitos pelo projetista. Acima do desenho de cada uma, representada no projeto por uma linha na cor azul claro, estão as

A tabela da Figura 8 reproduz uma das tabelas da Figura 5. Ela contém as seguintes informações: elemento, posição, diâmetro, quantidade, dobra (comprimento da dobra esquerda), reta (comprimento da barra reta), dobra (comprimento da dobra direita), comprimento (total), CA-50 e CA-60 (tipo do aço utilizado).

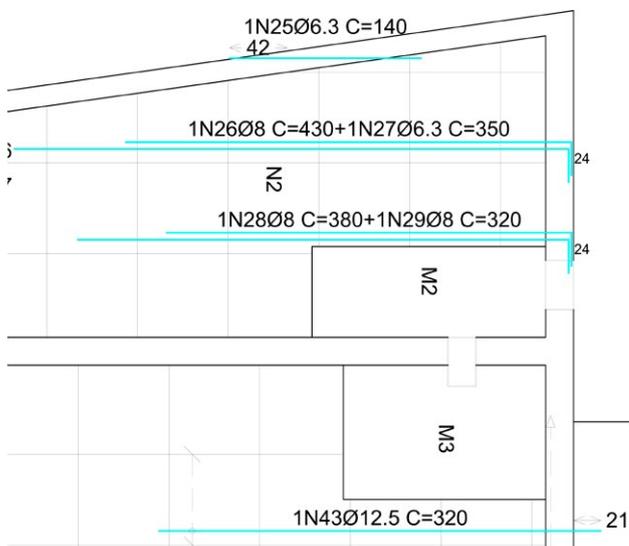
**Figura 7:** Detalhamento das armaduras negativas (verticais em planta)

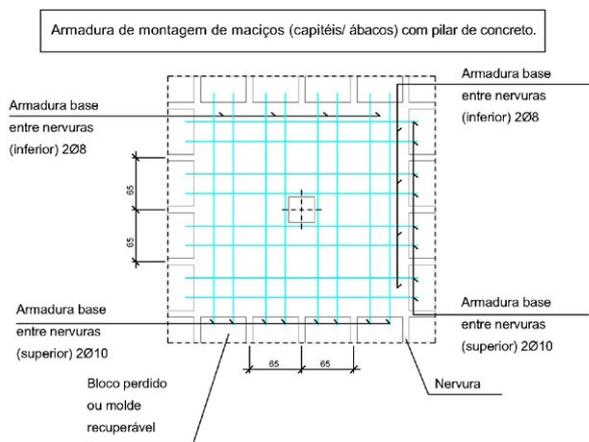
**Figura 9:** Detalhamento do capitel

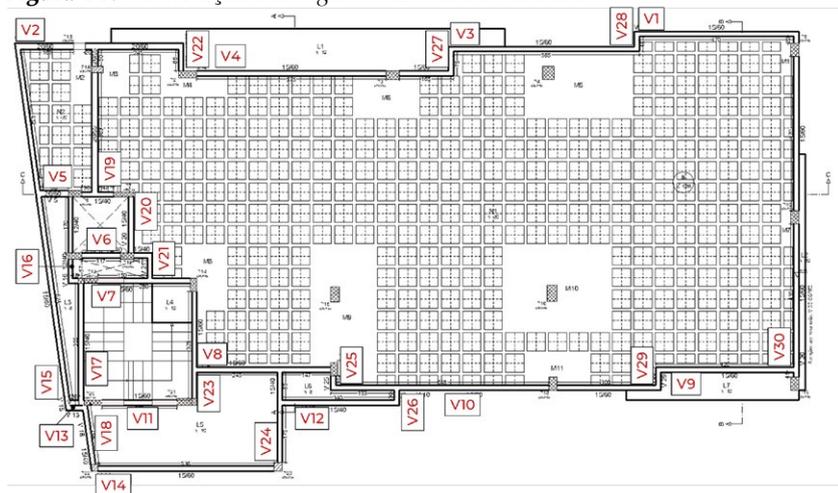
**b. Vigas:** a NBR 7191 (ABNT, 1982) determina que as vigas devem ser numeradas começando pelas horizontais do canto superior esquerdo prosseguindo até chegar ao canto inferior direito. Posteriormente, continua a numeração nas vigas verticais, começando do canto inferior esquerdo até o canto superior direito. A norma ainda afirma que junto da designação de cada viga deverá constar a sua dimensão (Figura 10).

**Figura 11:** Numeração das vigas horizontais e verticais

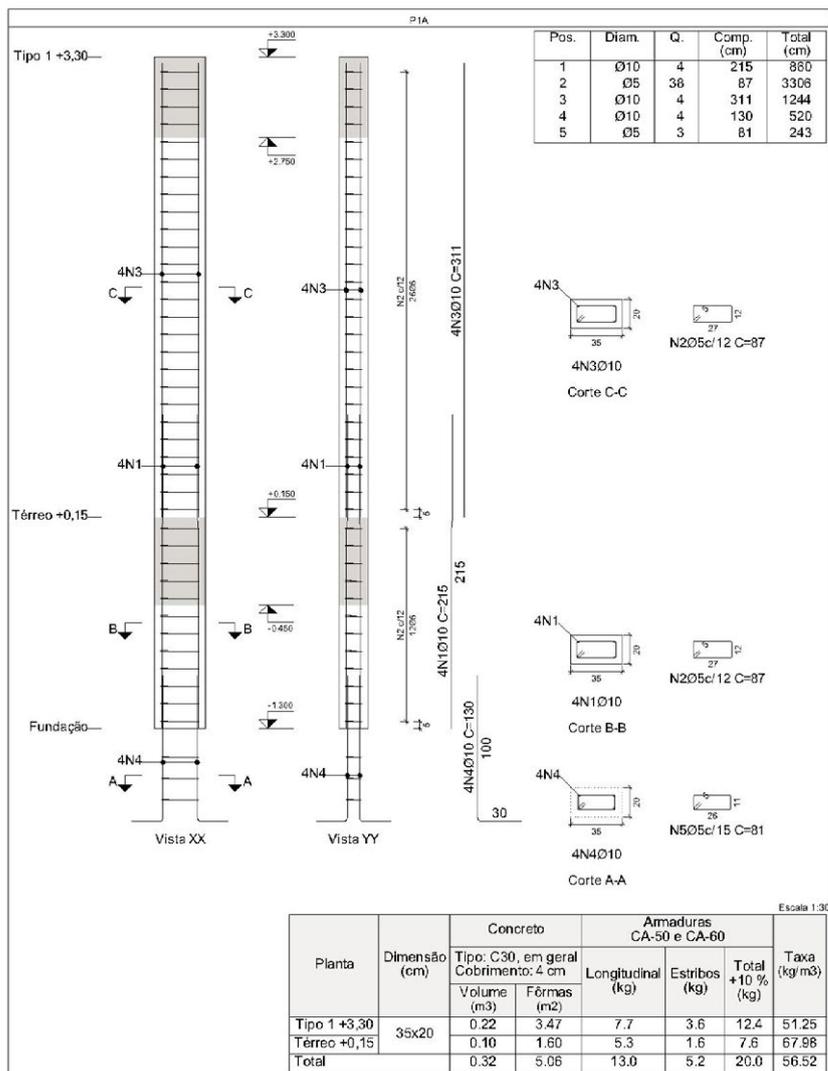
**Figura 14:** Detalhamento armadura do pilar P1A

Na Figura 14, tem-se o pilar P1A como exemplo do detalhamento da armadura dos pilares, que nasce na fundação e morre no pavimento tipo 1, assim como mostrado na planta de fôrma.

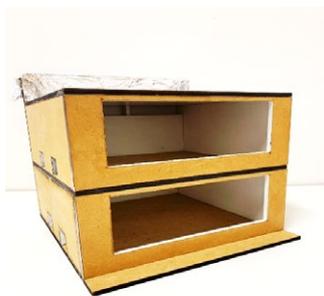
**Figura 1:** Modelo reduzido da sala de aula com abertura lateral

Com enfoque em levantar dados através de medições da iluminância interna no ambiente citado, utilizou-se um sensor (modelo T10A da Konica Minolta) que realizou a leitura dos valores de iluminância, sendo posicionado em um ponto central do modelo reduzido, conforme imagem abaixo.

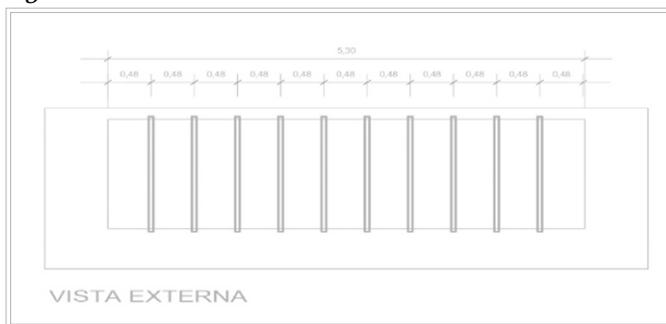
**Figura 3:** Vista externa dos brises verticais

Os brises verticais, possuem comprimento total de 5,30 m, com uma distância de 0,48 m um do outro e têm profundidade de 0,25 m (Figura 3). Os brises horizontais têm altura total de 1,90 m, apresentam-se distribuídos com 0,32 m entre eles e, assim como o brise vertical, possui profundidade de 0,25 m (Figura 4). O painel de cobogós tem a dimensão total da abertura (5,50 m x 1,90 m) e módulos de 0,43 x 0,47 m (Figura 5). Vale ressaltar que todos os valores adotados para as medidas das proteções sugeridas neste estudo foram totalmente arbitrários, levando em consideração apenas a estética.

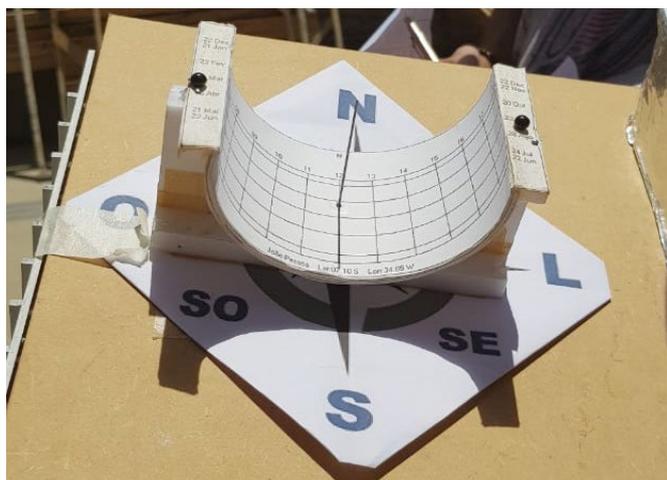
**Figura 6:** Relógio solar posicionado no entorno da maquete

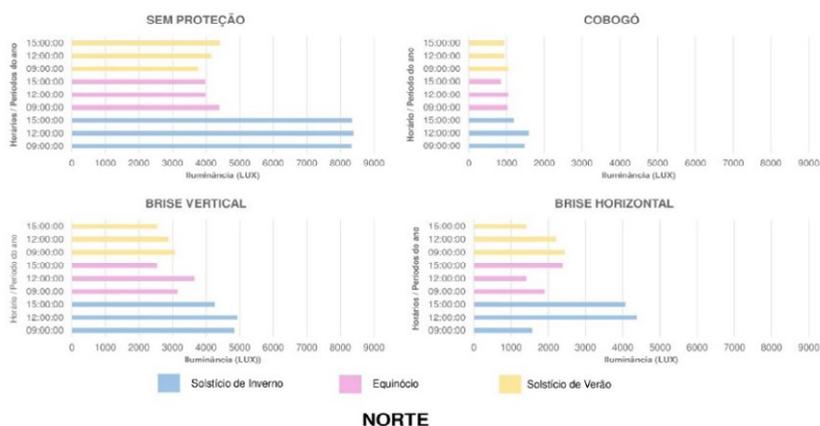
**Figura 7:** Comportamento das proteções solares considerando a orientação norte

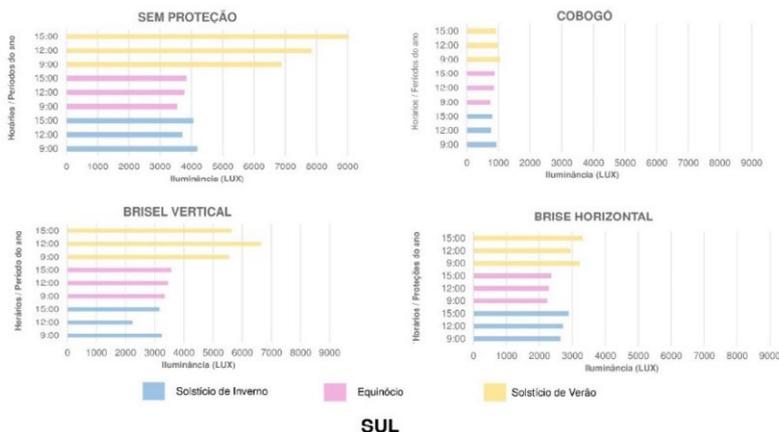
A Figura 8 apresenta os níveis de iluminação que foram alcançados levando em consideração a orientação sul. Como na orientação norte, os níveis do comportamento em relação à abertura, sem a presença de um controle/proteção solar, são os maiores valores coletados em tal orientação, possuindo variações que podem chegar a aproximadamente 9 mil lux no solstício de verão (22 de dezembro) e níveis mais atenuados, pouco mais de 4 mil lux, no solstício de inverno e equinócio.

**Figura 8:** Comportamento das proteções solares considerando a orientação sul

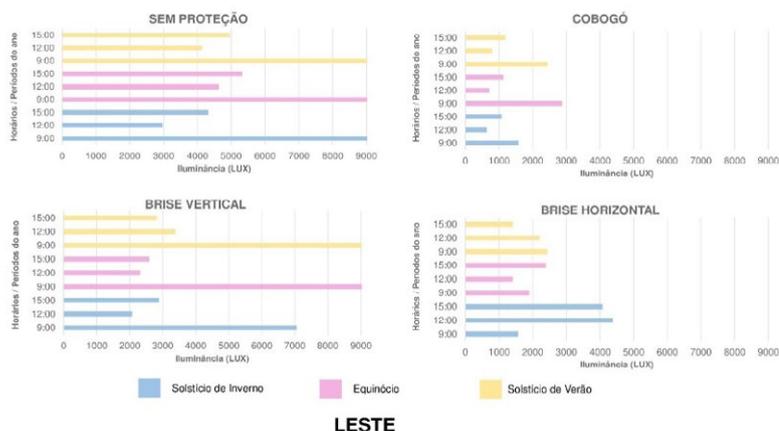
A Figura 9, relativa à orientação leste, demonstra que, assim como nas outras orientações, os níveis de iluminação apresentados na abertura desprotegida trouxeram consigo valores que alcançaram níveis de 9 mil lux nos primeiros horários da manhã.

**Figura 9:** Comportamento das proteções solares considerando a orientação leste

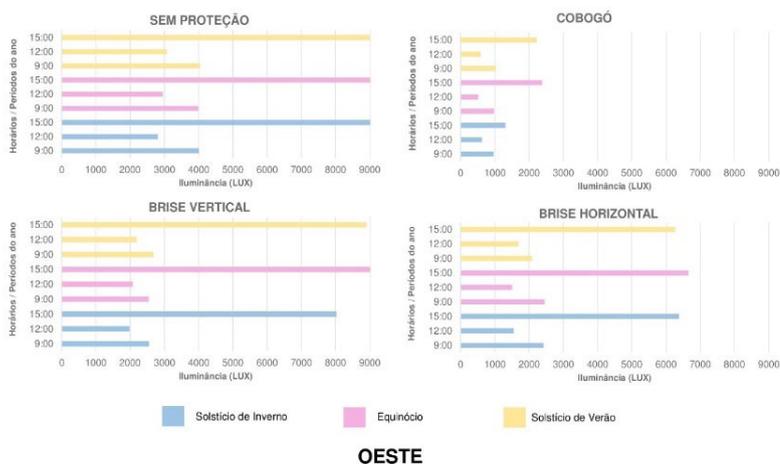
Para a orientação oeste (Figura 10), os níveis apresentados nas medições, sem a presença de algum tipo de sistemas de controle/proteção e com a presença do brise vertical inserido em sua abertura, foram similares. Independentemente de os valores coletados serem superiores sem a abertura, em ambos os casos, os comportamentos das oscilações das iluminâncias foram semelhantes. Além disso, foram registrados, nos dois cenários, níveis de 9 mil lux no solstício de verão e no equinócio, no horário vespertino das 15h.

**Figura 10:** Comportamento das proteções solares considerando a orientação oeste

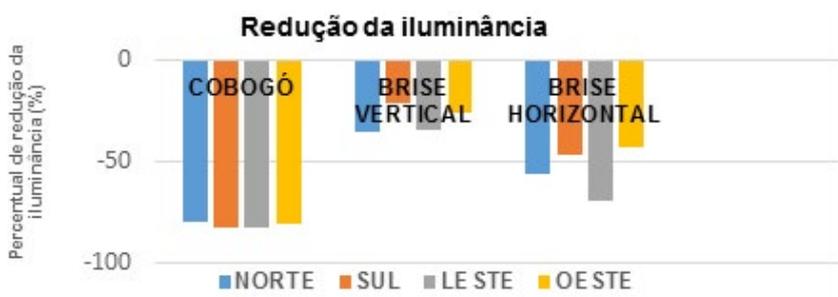
Com base nos dados coletados, foi possível observar que o cobogó foi o elemento que mais reduziu a iluminação em relação à abertura sem proteção, chegando a aproximadamente 83% na orientação sul. O brise vertical apresentou a menor redução da luz, ou seja, com esse elemento, foram registrados os maiores níveis de iluminação dentro do ambiente em escala reduzida. O brise horizontal apresentou comportamento intermediário, sendo a menor redução observada na orientação leste (Figura 11 e Tabela 1).

**Figura 11:** Percentual de redução da iluminância em relação à abertura sem proteção

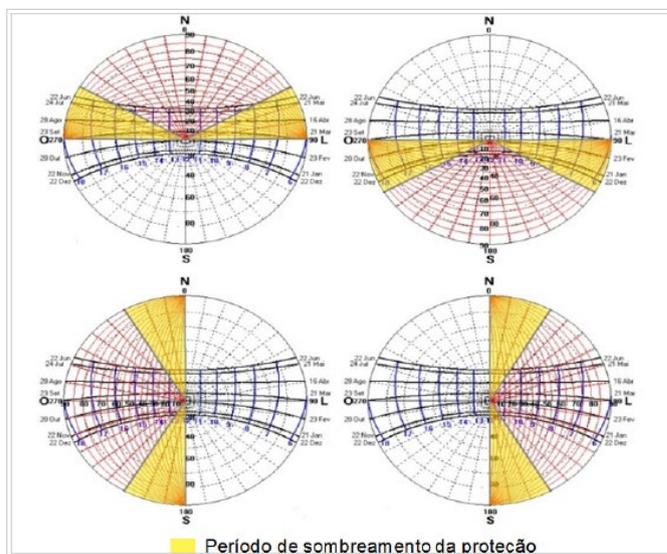
**Figura 12:** Diagrama solar do brise horizontal, para a latitude  $-08^{\circ}01'$

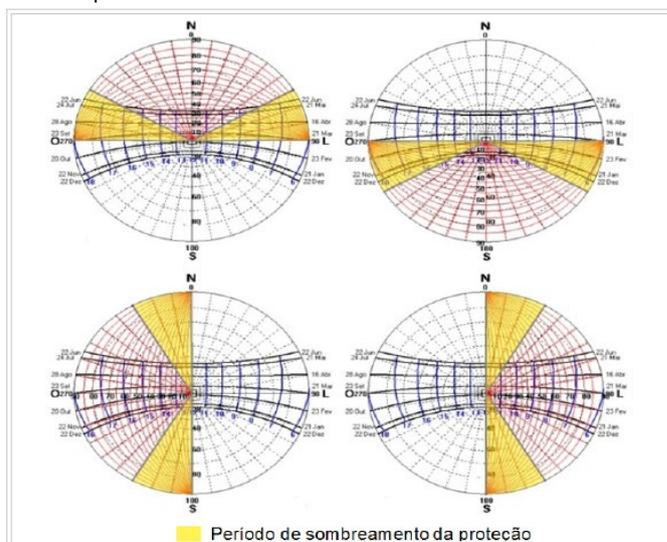
**Figura 13:** Diagrama solar do brise vertical para a latitude de  $-08^{\circ}01'$

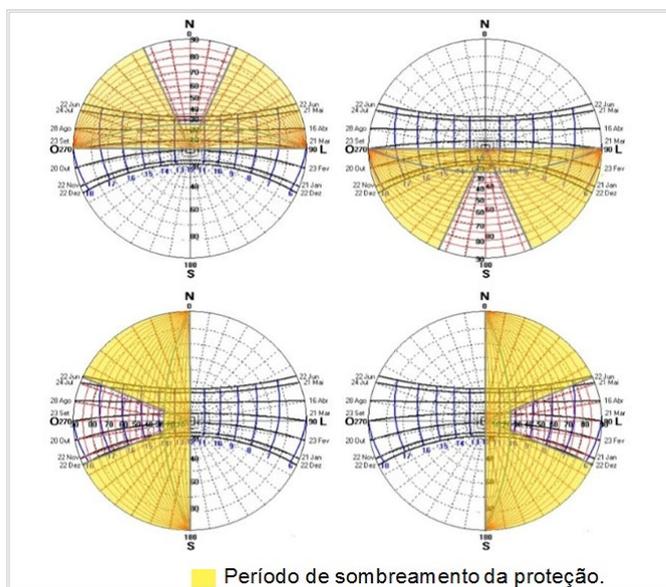
Com relação ao comportamento do cobogó (Figura 14), observa-se que, nas orientações norte e sul, apresentou-se uma eficácia considerável, sombreando o ambiente quase que integralmente, deixando a luz solar direta adentrar apenas no horário próximo ao meio dia. Faz-se importante destacar que mesmo assim os níveis de iluminância interna ainda se adequam aos padrões da norma ISO 8995-1, que exige 300 lux para atividades de sala de aula. Nas orientações leste e oeste, o cobogó foi eficaz nos dias de solstícios, no entanto, nos demais dias a luz solar direta entra no ambiente em pelo menos algum horário do dia.

**Figura 14:** Diagrama solar do elemento vazado para a latitude de  $-08^{\circ}01'$

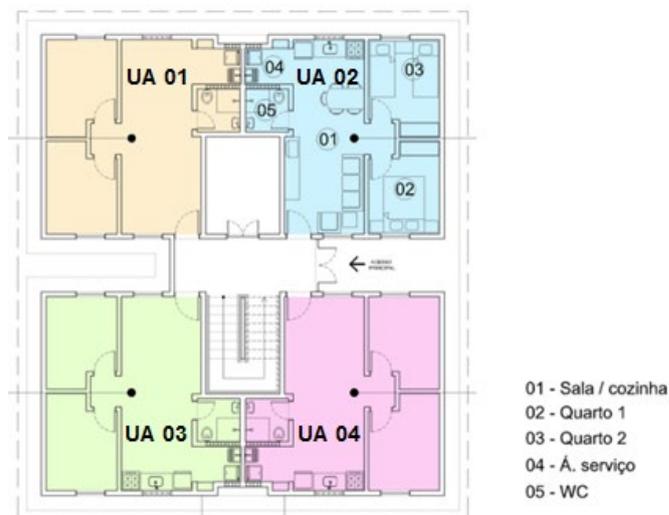
**Figura 2:** Planta tipo dos blocos habitacionais

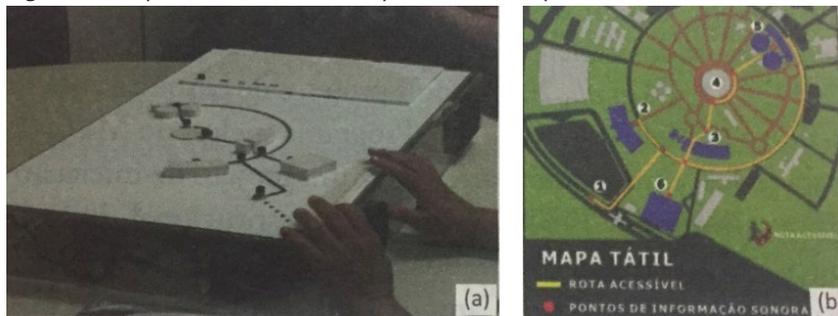
Atualmente, já existem algumas pesquisas sobre mapas táteis, visando à contribuição para um melhor entendimento dos deficientes visuais sobre o espaço físico e, conseqüentemente, para uma melhor locomoção, a exemplo da pesquisa de Beltramin, Bernardi e Kowaltowski (2009), mostrada na Figura 1, na página seguinte.

**Figura 1:** Mapa tátil sonoro do *campus* da Unicamp, (a) usuário e (b) detalhe

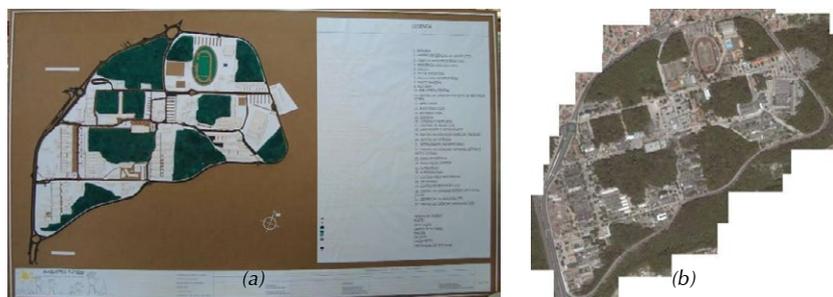
Na UFPB – *Campus I*, foi produzida uma maquete tátil em uma pesquisa do projeto de extensão “Percepção espacial de deficientes visuais: maquete tátil como auxílio para locomoção no *campus I* da Universidade Federal da Paraíba”, realizada por Sarmiento e Lima (2009). Dentro do conceito de mapas táteis, o modelo tridimensional, como uma importante ferramenta de análise espacial, buscou indicar os núcleos administrativos, esportivos, médico e de salas de aula, além dos equipamentos urbanos, como postes e terminais de telefonia pública. A maquete conta com diferenças de textura, fidelidade com a espacialidade e identificação através de legendas em braile. Objetivando, então, estreitar a ligação entre o PPDV, a organização espacial do *campus* e suas inter-relações, facilitando a sua compreensão e auxiliando na locomoção desse usuário pelo espaço representado (SARMENTO; LIMA, 2009).

**Figura 2:** Maquete tátil (a) e imagem de satélite da UFPB – Campus I (b)

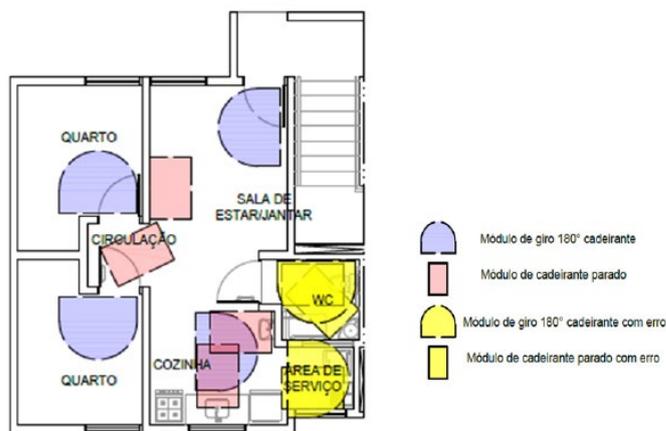
**Figura 2:** Módulos para pessoa em cadeira de rodas, aplicados na Tipologia Adaptada

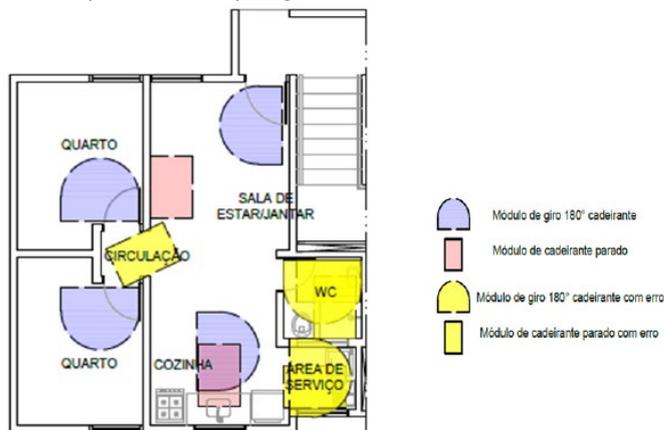
**Figura 3:** Módulos para pessoa em cadeira de rodas, aplicados na Tipologia Padrão

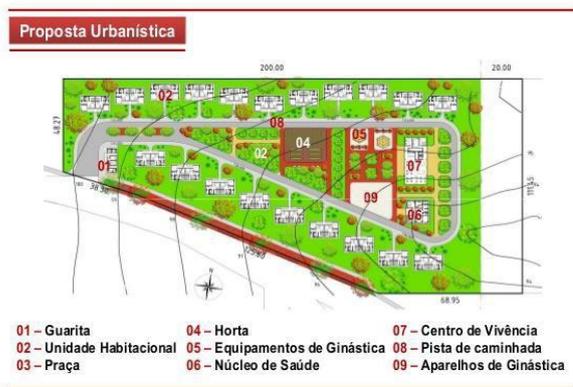
**Figura 2:** Mapa da Proposta Urbanística do Residencial Cidade Madura – JP

O empreendimento consiste em 40 unidades residenciais com 54 m<sup>2</sup> cada, onde podem ser acomodados um ou dois idosos (casal) por habitação e a presença da família é liberada apenas para visitas. Ademais, conta com uma unidade de saúde, praça, horta comunitária, centro de vivência, academia ao ar livre e pista de caminhada (Figura 2).

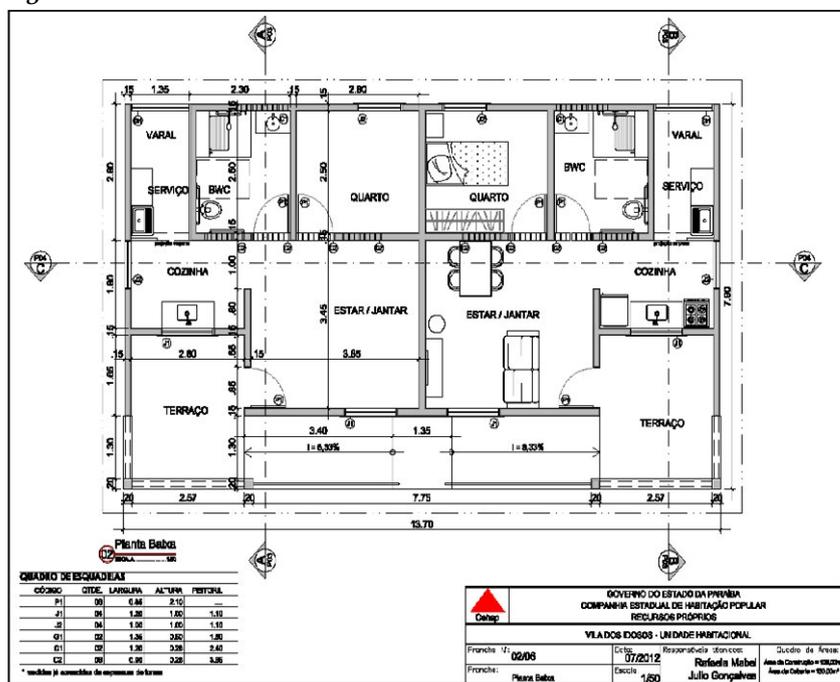
**Figura 3:** Planta baixa da unidade habitacional

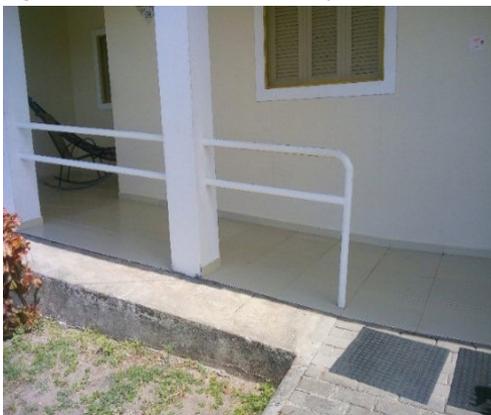
**Figura 12:** Vista lateral da rampa de entrada

as exigências da NBR 9050 (ABNT, 2015). Entretanto, a largura apresentada encontra-se acima do mínimo admissível de 1,20 m, mas abaixo do valor recomendável de 1,50 m. Levando em consideração que o fluxo cotidiano de pessoas é pequeno, a medida atual não representa uma barreira dentro do ambiente construído.

Apenas um dos lados da rampa possui corrimão, sendo esse de duas alturas, porém sem se prologarem paralelamente ao piso reto antes do início da rampa, além de ser descontínuo e interrompido por um pilar não indicado em planta. Outro ponto a ser destacado é que não há elementos de segurança, como guarda-corpo – exigido nos casos de falta de parede lateral – e guia de balizamento.

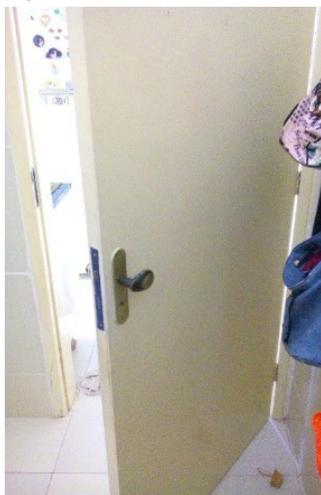
**Figura 13:** Porta do banheiro

Todas as portas das unidades (de entrada e internas) possuem 0,85 m de largura (Figura 13, na página seguinte), superando o valor mínimo recomendado pela NBR 9050 (ABNT, 2015), que é de 0,80 m. Porém, a abertura de acesso para a área de serviço possui uma largura menor do que a indicada, dificultando a passagem dos moradores que eventualmente precisam transitar pela área com uma pilha de roupas e, conseqüentemente, gerando um ponto de risco à segurança.

A respeito das maçanetas, é necessário destacar que os seus formatos arredondados dificultam a pegada do idoso e exigem o movimento de torção, ao contrário do modelo alavanca indicado pela NBR 9050 (ABNT, 2015). Além disso, na parte de trás da porta do banheiro não há puxador horizontal para possibilitar o apoio e auxiliar na movimentação da porta.

Por outro lado, a porta do banheiro deveria abrir para fora do cômodo, facilitando a prestação de socorro no caso do idoso sofrer algum acidente como, por exemplo, uma queda ou desmaio, que impeça a abertura da porta pelo lado de dentro.

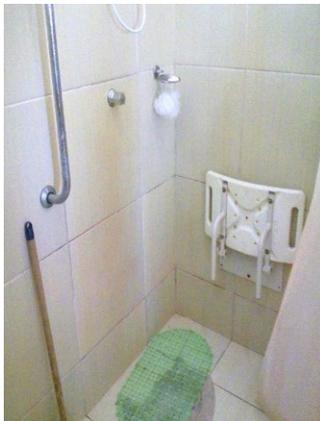
**Figura 14:** Banco articulado dentro do box

Já dentro do box, pode-se afirmar que foram atendidas as medidas mínimas de comprimento e de largura definidas por norma (0,90 m × 0,95 m). Do mesmo modo, foi seguida a exigência de um banco com cantos arredondados, superfície antiderrapante impermeável e profundidade e comprimento satisfatórios (Figura 14). Cabe destacar que todas as barras indicadas na NBR 9050 (ABNT, 2015) são encontradas: uma barra vertical na parede onde está fixado o banco, uma horizontal e uma vertical na parede que contém a torneira e o chuveiro.

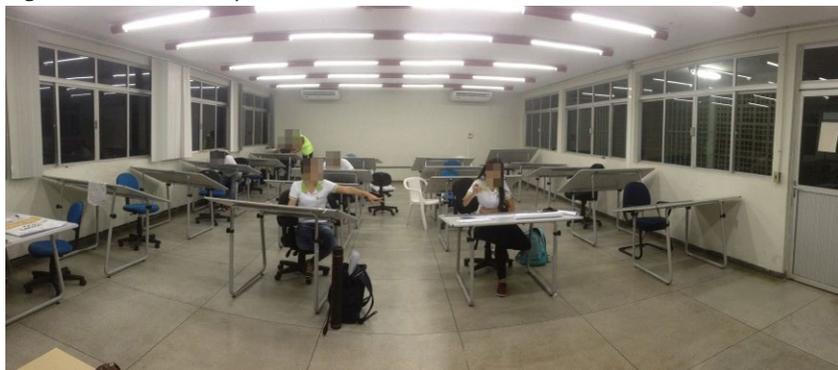
**Figura 4:** Sala com o posicionamento da ventilação

A temperatura foi medida segundo o zoneamento utilizado na medição da iluminação, mas as diferenças encontradas foram irrisórias, não sendo consideradas. Notou-se apenas que, mesmo com a temperatura estabilizada em todo o ambiente, a sensação térmica varia de acordo com as zonas.

Todas as medições foram realizadas na condição da sala devidamente climatizada, uma vez que é assim que se usufrui da sala durante as aulas. Durante o dia, verificou-se uma média de 29°C, que diminuiu para 27°C no fim da tarde/início da noite. A média aritmética obtida foi de 28°C. Sendo importante ressaltar que a análise foi desenvolvida no mês de dezembro, cuja amplitude térmica variou de 31°C a 23°C nos dias estudados.

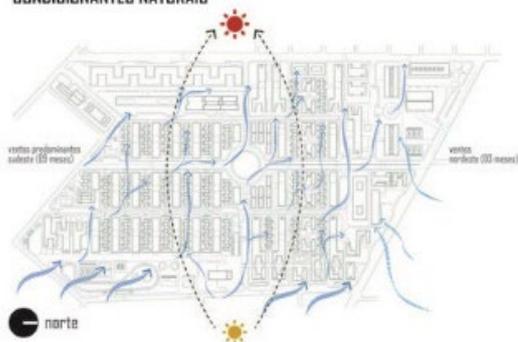
**Figura 2:** Proposta hipotética do CHGM – Condicionantes Naturais

A implantação geral prevê a circulação dos ventos sudeste (predominantes) e nordeste, que pode circular entre os vãos dos edifícios e em trechos sob pilotis. As aberturas dos blocos habitacionais e de uso misto e institucionais também seguiu essa premissa, ou seja, posicionamento das esquadras nas orientações norte e sul.

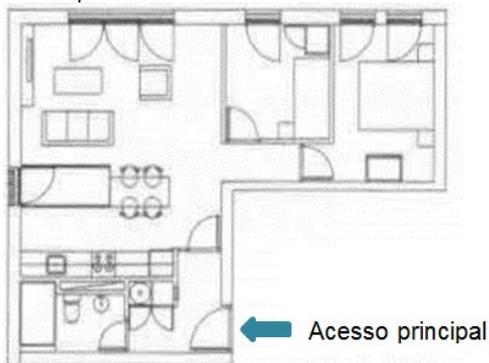
**Figura 1:** Tipologia de dois quartos do conjunto Vivenda de Patrón

ao acesso principal da casa, o que fragiliza a privacidade. Além disso, o dimensionamento dos ambientes não se enquadra nos princípios do Desenho Universal.

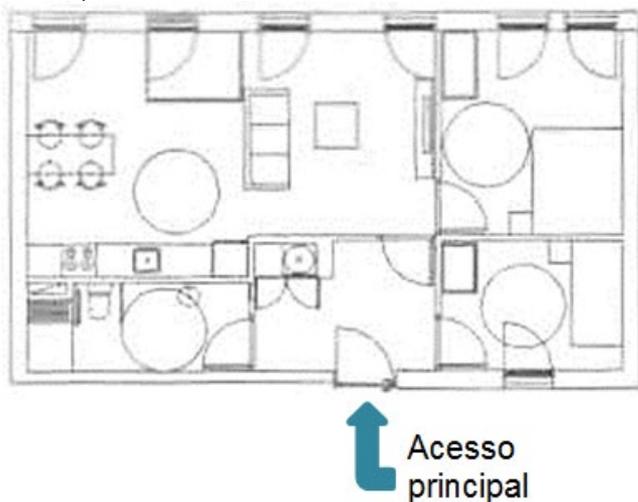
**Figura 2:** Tipologia acessível de dois quartos do conjunto Vivenda de Patrón

O segundo projeto analisado (Figura 2) também optou pelo sistema de sala e cozinha integradas e, assim como o primeiro, localizou o banheiro próximo ao acesso principal.

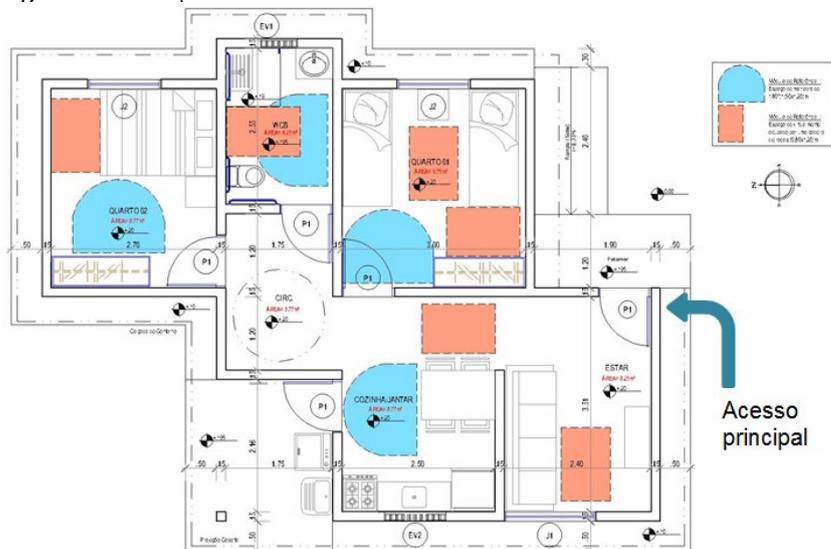
**Figura 3:** Protótipo “Minha Casa Meu Sonho Realizado”

O terceiro empreendimento analisado foi o “Minha Casa Meu Sonho Realizado”. O projeto conta com 52,38 m<sup>2</sup> de área construída e foi planejado para ser construído em áreas pulverizadas do município de Triunfo, no estado da Paraíba. Esse empreendimento apresenta o conceito de habitações inclusivas, ou seja, foi planejado de acordo com os parâmetros do Desenho Universal, conforme Figura 3. Contudo, as barras e outros equipamentos serão implantados pelo PNHR, apenas nas unidades cujos usuários tenham alguma dificuldade de mobilidade.

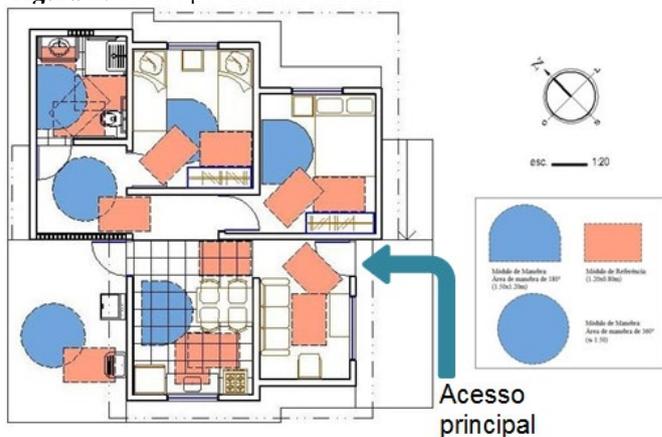
**Figura 4:** Protótipo acessível Sudeste

Ao adentrar na casa, deparamo-nos com a sala, que, apesar de não estar em contato direto com o curso do vento – que tem predominância e com variação para o SE (INMET, 2014) –, foi posicionada de maneira tal que pode ser beneficiada pela presença de uma janela de 1,50 m x 1,50 m, com peitoril mais baixo – 0,60 m –, que além de aumentar a circulação dos ventos, propicia maior visibilidade a uma pessoa em cadeira de rodas.

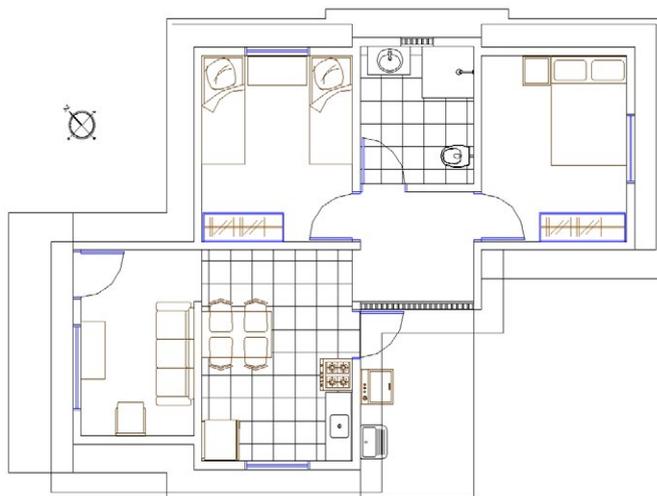
**Figura 8:** Protótipo frente Noroeste e Norte

A partir da relocação do banheiro e da cozinha, no protótipo SE obtemos um projeto que se adequa para frente Noroeste (NO) (Figura 8), cuja adaptação pode ser utilizada como segunda opção para a frente N.

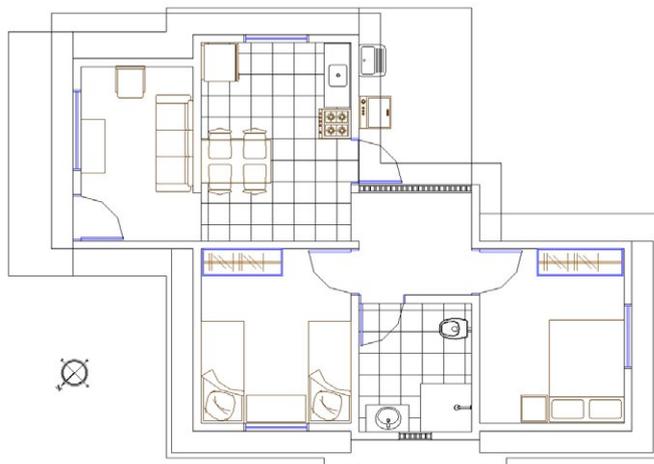
**Figura 9:** Protótipo frente Sudoeste e Oeste

Com a inversão dos cômodos da habitação NO, foi possível uma adaptação para a frente Sudoeste (SO) (Figura 9), e sendo esta última adaptável a frente Oeste (W).

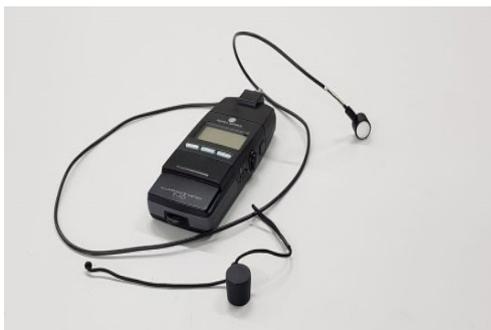
**Figura 8:** Equipamento de aferição de iluminância: “Illuminance meter T-10”

de captação de intensidade de luz (Figura 8), os níveis, na escala lux (lx), em que o ambiente estava submetido.

Constatou-se, com as aferições *in loco*, que a iluminação pública artificial em estudo se mostrou, em números objetivos, insuficiente. Isso porque, dos 11 pontos de aferição, apenas 3 (aproximadamente  $\frac{1}{4}$  do total) atingiram os 20 lx mínimos previstos pela NBR em vigor.

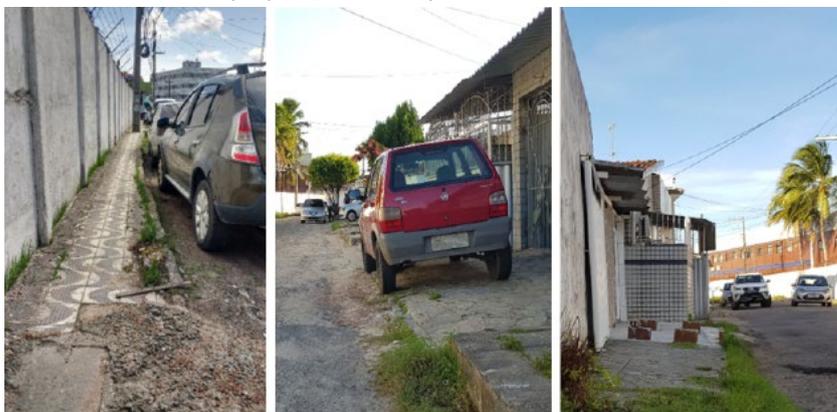
**Figuras 9, 10 e 11:** Registros de calçadas, setorizações de mobiliário urbano e diferentes apropriações inadequadas constatadas *in loco*

calçadas, como também a setorização de mobiliários urbanos e apropriações equivocadas por parte da Prefeitura Municipal de João Pessoa (PMJP) e de parcela dos moradores da via estudada, conforme registros a seguir.

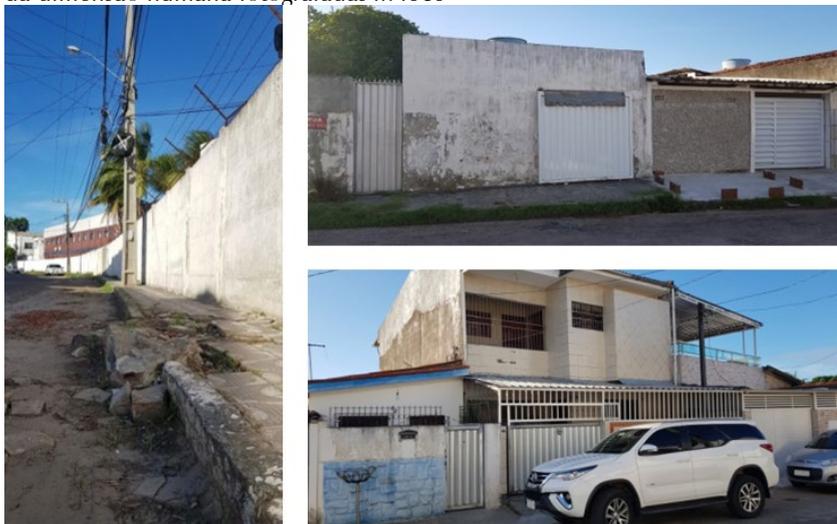
**Figuras 12, 13 e 14:** Fachadas em desarmonia ao princípio da dimensão humana fotografadas *in loco*

Os exemplos das fachadas apresentadas nas figuras anteriores abrem margem não só para o problema da estrutura física deficitária da via, como também para uma provável sensação de insegurança a ser confrontada posteriormente com as percepções dos atores urbanos.

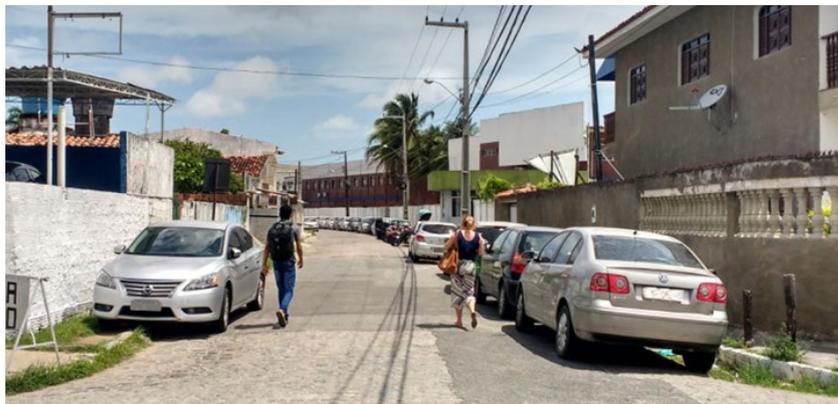
**Figura 15:** A dimensão humana *versus* automobilística no trecho da Rua Carmelo Ruffo em estudo

A imagem anterior denota os entraves espaciais (intensificados pelo excesso de carros estacionados) enfrentados pelos pedestres que passam pela via. Tais equívocos urbanos, observados até aqui, tendem a enfraquecer de maneira expressiva e inevitável o princípio da dimensão humana no trecho de estudo em questão.

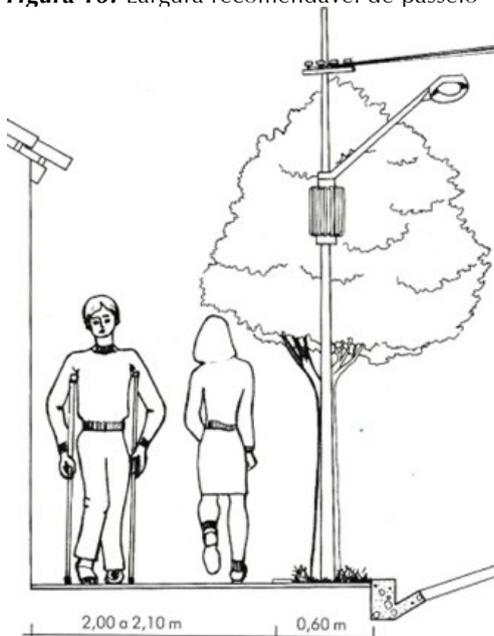
**Figura 16:** Largura recomendável de passeio

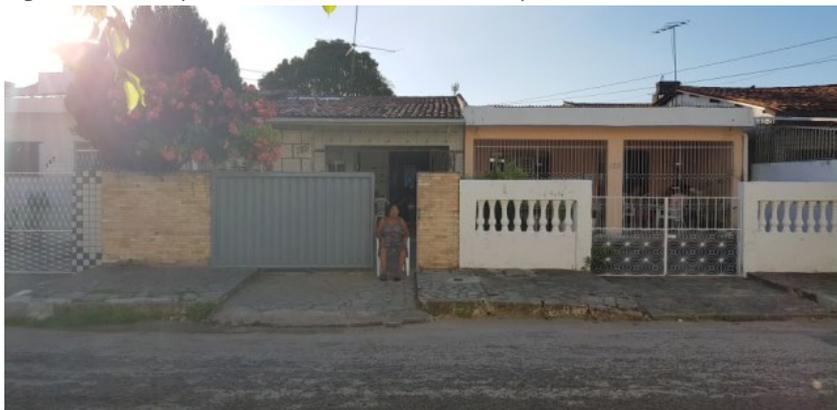
**Figura 17:** Exemplo de fachadas recomendáveis presentes no trecho de estudo

dos recuos frontais (observar exemplo da Figura 17), ainda que algumas residências, conforme constatação *in loco*, não possuam sequer tais recuos.

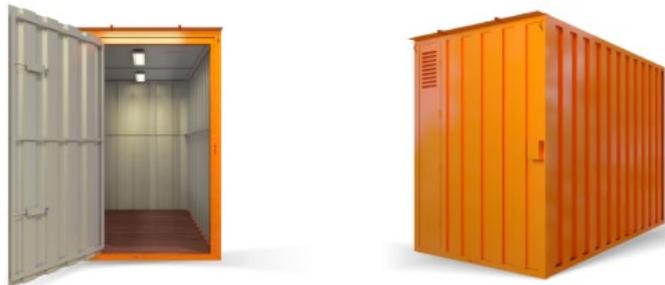
**Figura 2:** Container almoxarifado

e fases do processo da construção. Anteriormente a sua expansão construtiva, os *containers* já foram utilizados como abrigos emergenciais e como centros clínicos e vêm sendo utilizados como almoxarifado nas obras, para estocagem de materiais e de ferramentas.
