# EDIFICANDO SABERES

João Pessoa, 2020

1. Construção civil – concreto aparente. 2. Revestimento cerâmico – patologia. 3. Projeto estrutural – concreto armado. 4. Acessibilidade – deficiente visual. 5. Ergonomia. I. Araújo, Nelma Mirian Chagas de. II. Meira, Alexsandra Rocha. III. Título.

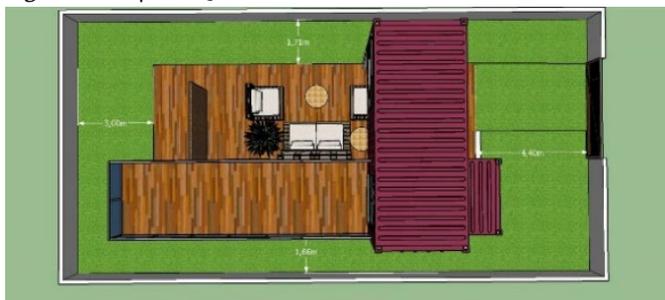
**Figura 6:** Implantação

Assim, constata-se que o terreno satisfaz as exigências do projeto e respeita o Código de Obras de João Pessoa, para a zona que foi estabelecida sua construção.

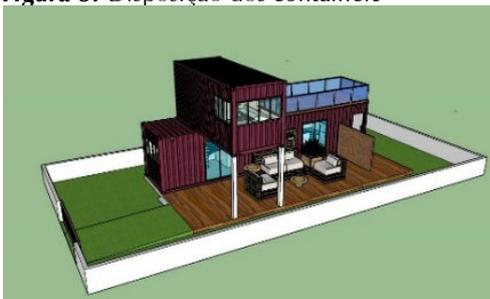
**Figura 8:** Disposição dos *containers*

fachada principal da residência, o *container* HC 20 pés foi recuado, quebrando a grande parede de metal que se formaria na área de entrada da edificação.

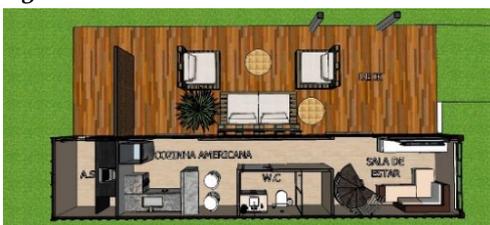
**Figura 9:** Pavimento térreo

Assim, o projeto foi pensado para ser composto por uma sala de estar, escada, cozinha americana, área de serviço, banheiro, quarto e um solário, sendo dividido em dois pavimentos. No pavimento inferior, estão a sala de estar, banheiro, escada de acesso ao pavimento superior, cozinha americana e área de serviço.

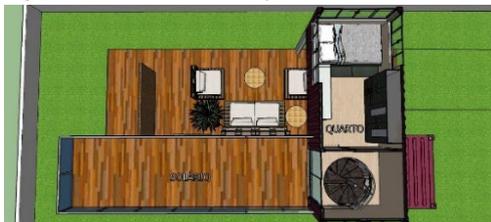
**Figura 10:** Pavimento superior

Já no pavimento superior, estão localizados o quarto e o solário. A área construída total da edificação é de 76,51 m<sup>2</sup>. A fundação escolhida para o projeto foi a fundação em radier, uma vez que o projeto possuirá mais de um *container*, não possibilitando apenas colocar sapatas rasas nas extremidades do *container*, já que necessitará de mais estabilidade estrutural. Além disso, serão utilizadas sapatas isoladas nos pilares que apoiam os *containers*.

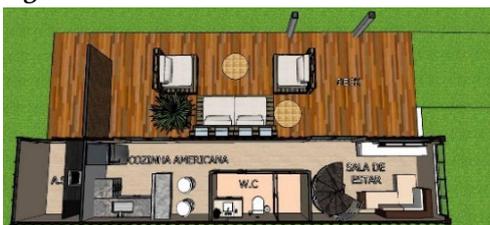
**Figura 11:** Setor molhado

A unidade do setor molhado localiza-se no térreo, com cerca de 3,51 m<sup>2</sup> engloba o único banheiro da casa *container*, que foi inserido no pavimento inferior, devido às possíveis dificuldades de acessibilidades encontradas, caso o banheiro fosse localizado no pavimento superior. Para as dimensões do banheiro foram utilizadas dimensões mínimas de 1,30 m x 2,70 m, contendo um box de 0,90 m x 1,30 m, um vaso sanitário e uma bancada com lavatório de 0,48 m x 0,78 m. Apesar de possuir pequenas dimensões, o banheiro supre todas as necessidades exigidas para o funcionamento satisfatório.

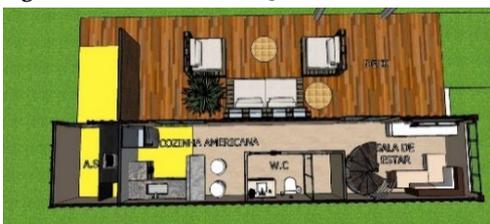
**Figura 12:** Setor de serviço/molhado

Já o setor de serviço/molhado possui 8,06 m<sup>2</sup>, englobando a área de serviço e a cozinha. A área de serviço possui um tanque

e uma máquina de lavar que ocupam 0,75 m x 2,24 m dos 1,80 m x 2,24 m disponíveis nesse cômodo. Optou-se por inserir um acesso externo à área de serviço e não uma ligação através da cozinha, uma vez que essa ligação faria com que o espaço fosse mal aproveitado, diminuindo a área útil da cozinha. A cozinha possui uma bancada em formato de “L” com pia e fogão e uma geladeira, esse planejamento organizacional se deu devido à busca por vencer o pequeno espaço disponível para a elaboração desse cômodo, porém, mesmo com pouco espaço, foram respeitados os dimensionamentos de uma cozinha mínima.

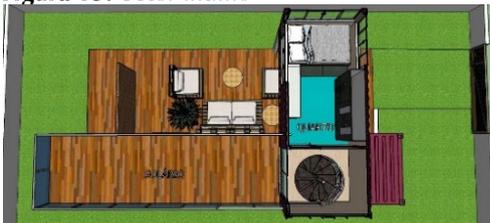
**Figura 13:** Setor íntimo

No setor íntimo, localiza-se o único quarto da residência, disposto no pavimento superior. Possuindo 8,76 m<sup>2</sup>, o ambiente tem, em seu *layout*, uma cama de casal, um guarda-roupa e uma escrivaninha. A escolha do *layout* busca suprir as necessidades do usuário da residência, fazendo com que o quarto não sirva apenas de local para descanso, mas também como um escritório ou local para estudos.

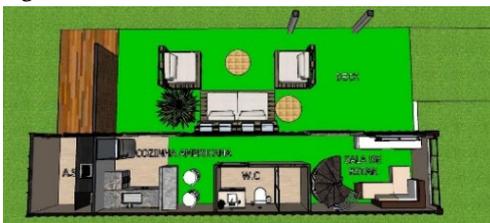
**Figura 14:** Setor social térreo

O setor social representa o maior setor da residência, uma vez que engloba a sala de jantar, sala de estar o *deck* e o solário. Esse

setor tem área total de 63,5 m<sup>2</sup>. O *deck* é o primeiro contato que se tem com a casa *container* e ele tem basicamente três funções: a primeira é que parte do *deck* funciona como garagem para um possível automóvel; a segunda é que a parte intermediária desse *deck* funciona como área de estada, possuindo uma mesa e poltronas para disponibilizar maior conforto e mescla o elemento metálico do *container* com vegetação; e a terceira é servir como área de transição para o interior da habitação.

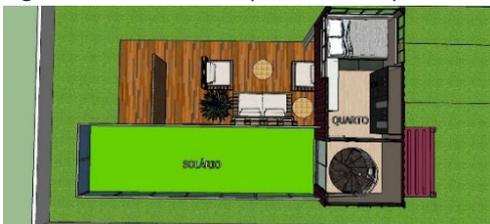
**Figura 15:** Setor social pavimento superior

A sala de estar pode ser o primeiro contato com a área interna da residência, esse cômodo possui dimensões de 2,05 m x 2,24 m e tem como *layout* um sofá de três lugares e um *rack* com televisão, para o entretenimento da família e das visitas. A sala de jantar está localizada ao lado da cozinha e possui apenas uma bancada que serve como divisória para os ambientes e como local para realização de refeições. Acompanhando a bancada, de 0,50 m x 1,30 m, estão também duas cadeiras para os usuários utilizarem. Por fim, o solário localizado no pavimento superior, disponibilizando para o usuário uma vista sobre toda a parte norte da residência e um ambiente agradável para a estada.

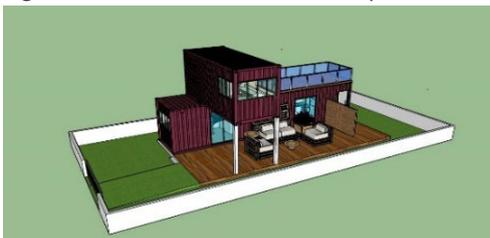
**Figura 16:** Posicionamento das esquadrias

No âmbito dos cortes feitos nos *containers* para a esquadria, o quesito principal de escolha foi o aproveitamento da ventilação natural e evitar o excesso de insolação no ambiente. Desse modo, a maior parte das aberturas para esquadrias da edificação está para o Sudeste e para o Leste, uma vez que grande parte do vento da região metropolitana, na maior parte do ano, vem do Sudeste e evita, assim, o excesso de insolação vindo da parte Oeste. A maior parte das esquadrias foram de vidro e de correr, exceto a da porta do banheiro e do quarto, que são de madeira.

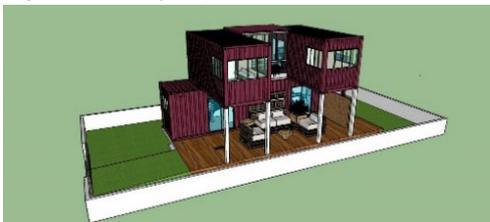
**Figura 18:** Disposição dos *containers* II

O projeto possui a possibilidade de expansão, caso haja necessidade por parte dos moradores. Essa possibilidade é dada pela inserção de mais um *container* HC de 20 pés no pavimento superior, no qual poderia servir de escritório ou outro quarto, por exemplo.

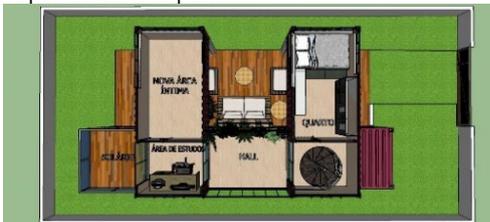
**Figura 19:** Planta baixa pavimento superior com expansão

Foi criado um *hall* de circulação para transitar entre as duas áreas íntimas e o solário, visto que optar por deixar os dois *containers* um ao lado do outro não seria satisfatório em quesitos estéticos. Na parte de circulação interna do *container* expandido, há uma área de estudos, com uma escrivaninha e uma cadeira, tentando aproveitar ao máximo os espaços criados pela inserção do novo *container*.

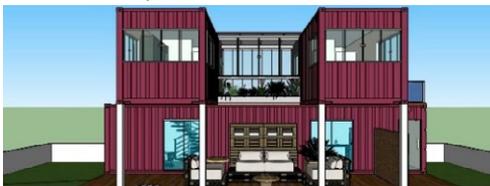
**Figura 20:** Fachada Leste da edificação expandida

O telhado foi executado com estrutura metálica, o fechamento lateral Oeste com uma cortina de vidro e o fechamento lateral Leste com uma janela de vidro, possuindo a vista para o *deck*.
