# EDIFICANDO SABERES

1.Construção civil – concreto aparente. 2. Revestimento cerâmico – patologia. 3. Projeto estrutural – concreto armado. 4. Acessibilidade – deficiente visual. 5. Ergonomia. I. Araújo, Nelma Mirian Chagas de. II. Meira, Alexsandra Rocha. III. Título.

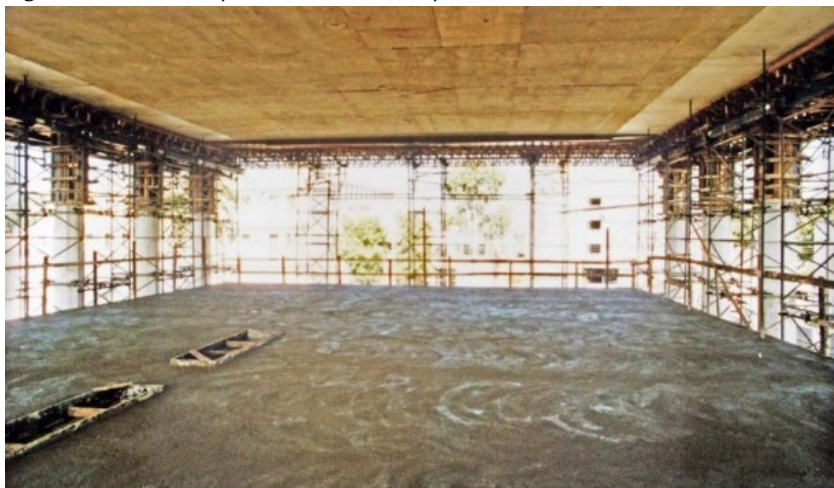
**Figura 15:** Primeiro pavimento liberado pelos tirantes

Com isso, as paredes que têm a função de delimitar espaços ganharam maior autonomia, já que não tem a função portante, graças à estrutura do prédio. Esse princípio é um dos pilares da arquitetura moderna e se chama planta livre. O pilotis confere maior liberdade para definição dos espaços, que passaram a ter um critério mais voltado à utilidade, onde a edificação do prédio principal ficou totalmente voltada para a parte administrativa da instituição, abrigando secretarias, salas de gerência e

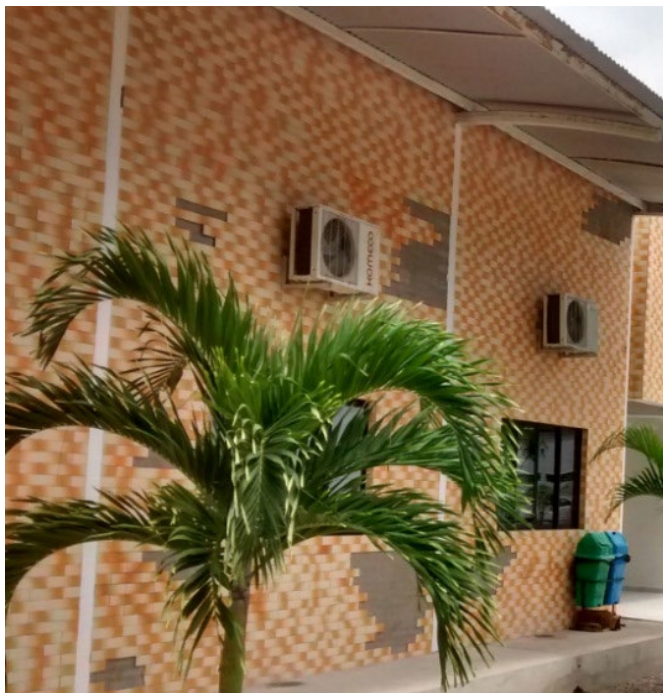
**Figura 2:** Fachada principal com descolamento do revestimento

O descolamento encontrado na fachada do edifício está generalizado, mas nem todos os casos se configuram na queda da placa, propriamente dita, podendo haver o descolamento parcial do revestimento cerâmico, com as placas saltadas para fora, sem, no entanto, ter havido o desprendimento completo dessas (Figura 3, na página seguinte).

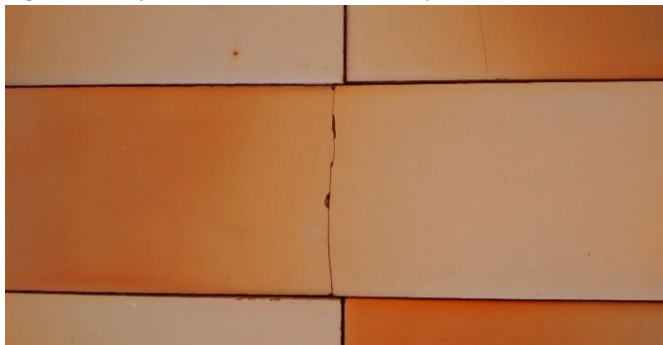
**Figura 4:** Ruptura identificada em uma placa cerâmica

Outra anomalia de grande incidência na fachada da edificação estudada foi a ruptura das placas cerâmicas. Essa definição possui uma subdivisão em duas manifestações patológicas diferentes: trincas e fissuras. A Figura 4 exemplifica a anomalia que foi observada.

A diferença de nomenclatura está relacionada a espessura do rompimento: quando possui até 1 mm de abertura se enquadra na classe de fissuras, mais que isso se configura como trinca.

A principal diferença no comportamento da anomalia está na consequência da ruptura: uma trinca, devido à maior abertura e, consequentemente, ao maior dano à placa cerâmica, tende a não afetar apenas a superfície da placa, chegando a transpassá-la por completo, o que leva à separação de partes da peça.

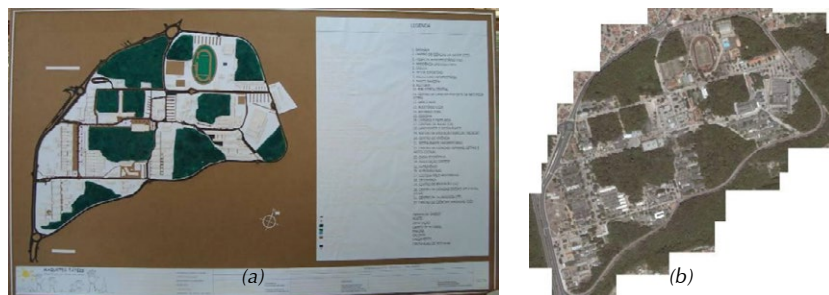
**Figura 2:** Maquete tátil (a) e imagem de satélite da UFPB – Campus I (b)

Na UFPB – *Campus I*, foi produzida uma maquete tátil em uma pesquisa do projeto de extensão “Percepção espacial de deficientes visuais: maquete tátil como auxílio para locomoção no *campus I* da Universidade Federal da Paraíba”, realizada por Sarmiento e Lima (2009). Dentro do conceito de mapas táteis, o modelo tridimensional, como uma importante ferramenta de análise espacial, buscou indicar os núcleos administrativos, esportivos, médico e de salas de aula, além dos equipamentos urbanos, como postes e terminais de telefonia pública. A maquete conta com diferenças de textura, fidelidade com a espacialidade e identificação através de legendas em braile. Objetivando, então, estreitar a ligação entre o PPDV, a organização espacial do *campus* e suas inter-relações, facilitando a sua compreensão e auxiliando na locomoção desse usuário pelo espaço representado (SARMENTO; LIMA, 2009).
